Nazca Mummies análisis por TC.

Galetskaa D.V. MD, PhD.

Se presenta un detallado análisis de las tomografías computarizadas (TC) de dos momias únicas descubiertas en las cuevas de la región de Nazca. Para facilitar la comprensión, se han situado escaneos similares en las páginas opuestas del libro. El material está dirigido a todos los especialistas e interesados en general que deseen profundizar en este fenómeno único.

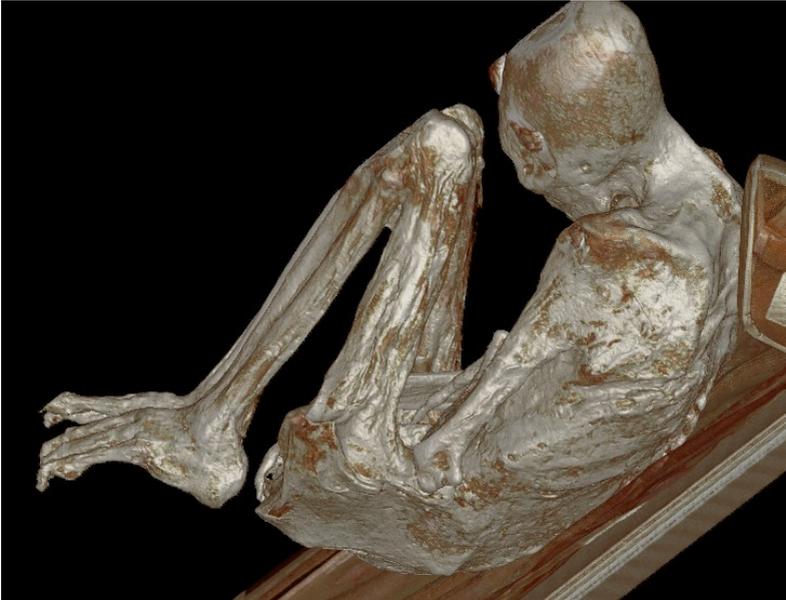
El brazo izquierdo está flexionado en un ángulo de 37 grados en el codo, manteniendo esta posición mientras se coloca en la parte anterior del abdomen de la mujer embarazada. El brazo derecho está en un ángulo de 94 grados, con los dedos extendidos hacia la zona perineal. Las rodillas están flexionadas en ángulos de aproximadamente 38 grados en el lado derecho y 33 grados en el izquierdo. La distancia entre los pies en la zona de los talones es de 25 mm.

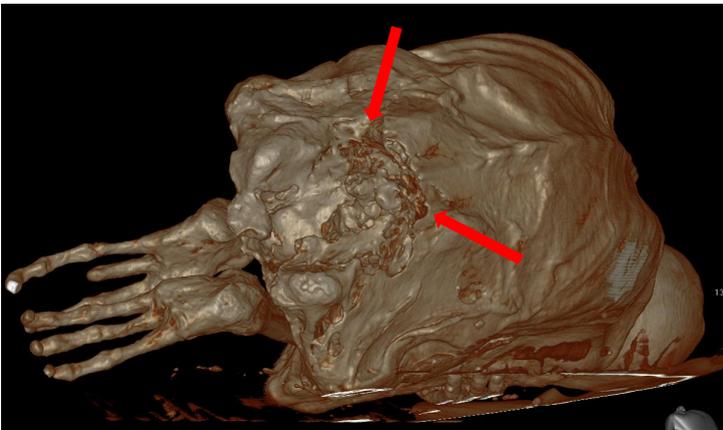
Hay un rastro de una posible mordedura.

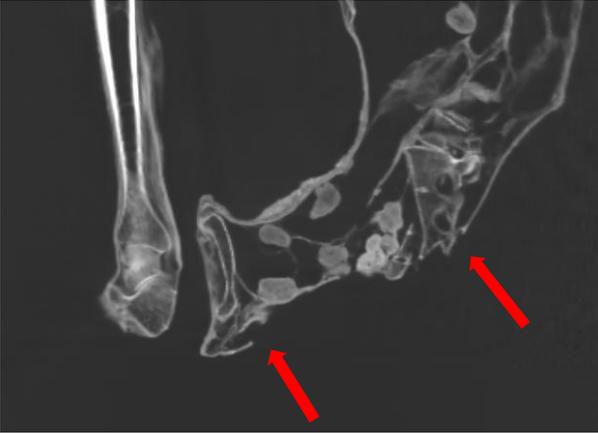
Contornos de defectos de piel (CT en plano sagital).

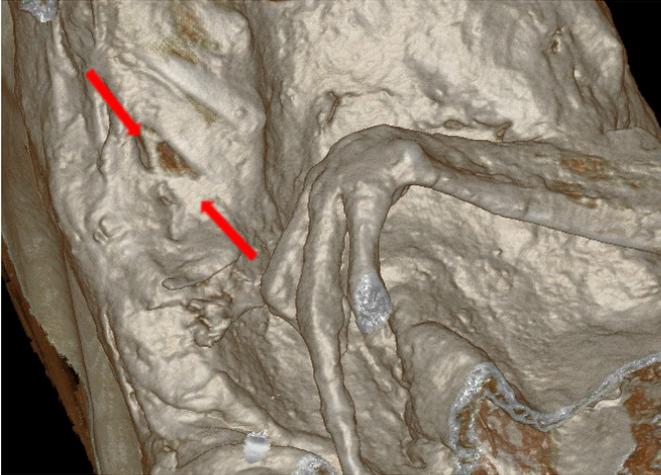
Al examinar el hígado, se observa que en el área de ruptura tisular, causada por la deshidratación, los bordes de la herida han divergido significativamente.

Herida en el pecho. Reconstrucción TC.

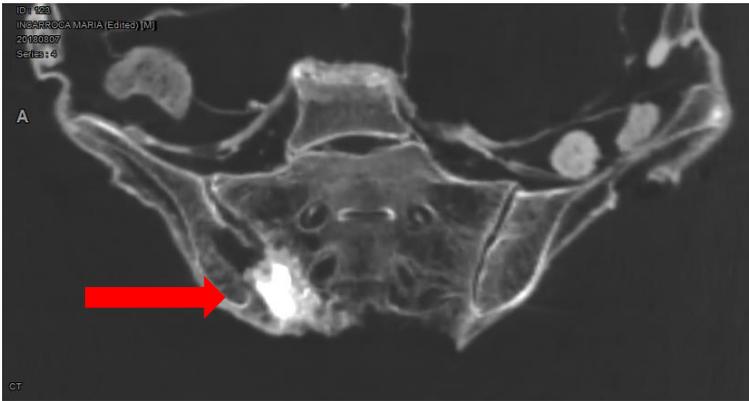
Se observa un cuerpo extraño en la articulación lumbosacra (plano frontal).

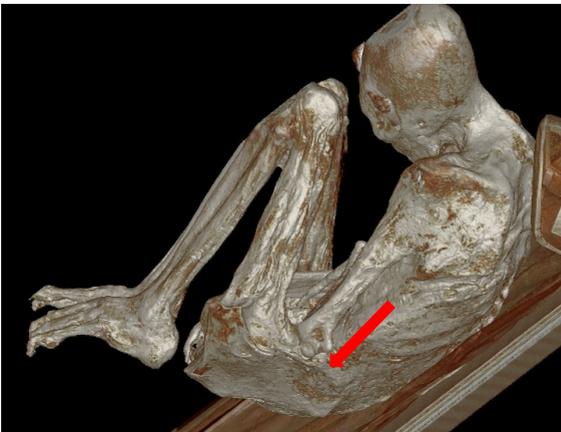
La dirección de las estrías de la piel.

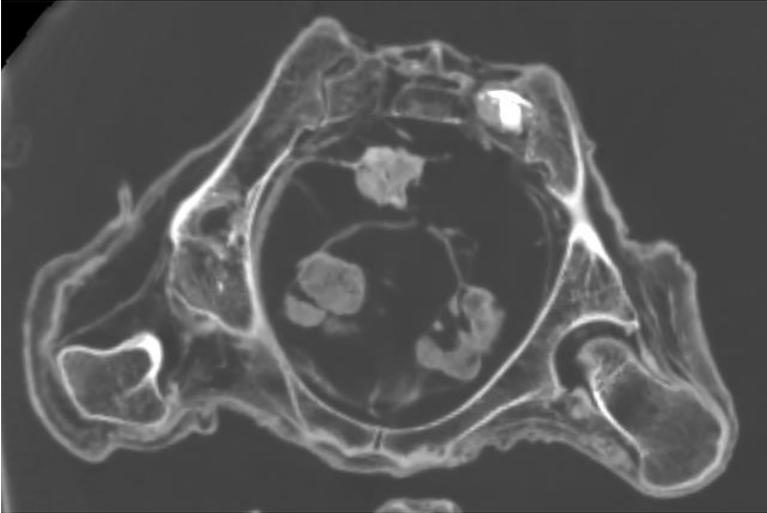
Es concebible que María se cayera por un acantilado y chocara con las rocas, lo que le provocó estas lesiones. En la articulación sacroilíaca derecha se observan dos fragmentos de un cuerpo extraño (2150 HU en la escala de Hounsfield), presumiblemente una piedra, así como un

defecto óseo y una falta de piel. La cavidad situada por encima del cuerpo extraño está parcialmente rellena de mineral.

Se identificó un cuerpo extraño en la articulación lumbosacra (plano horizontal).

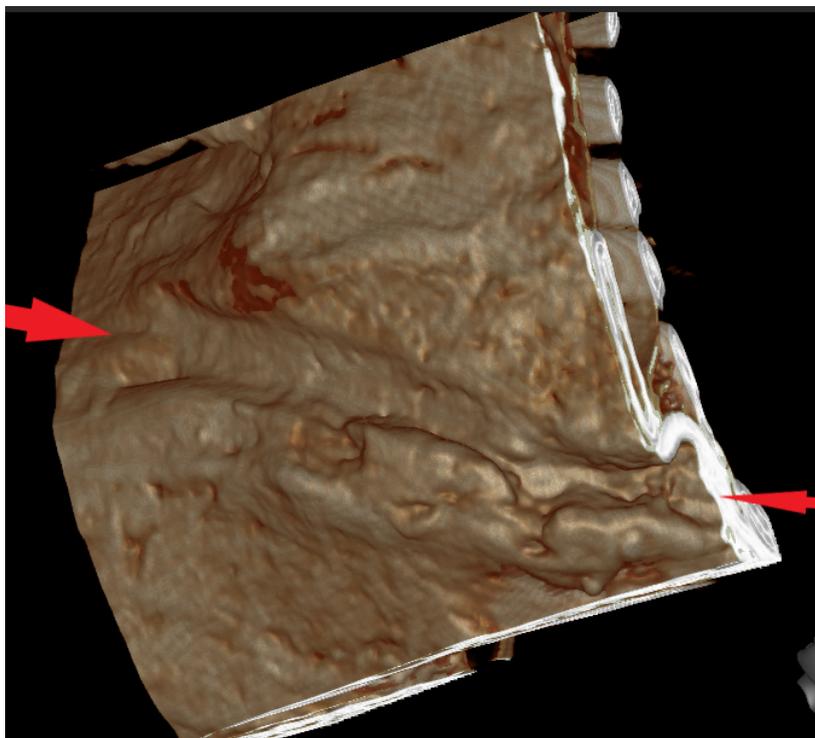
Un rasguño causado por una rama.

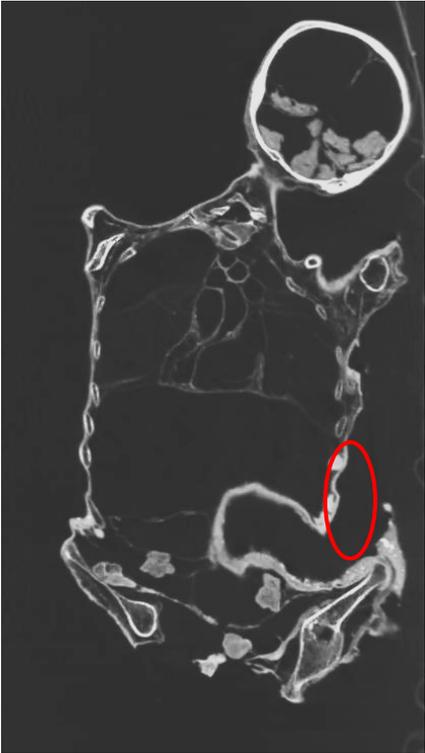
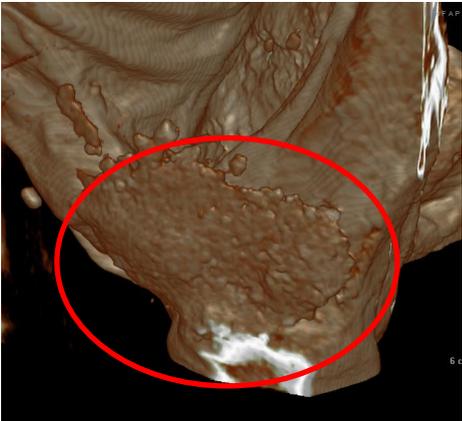
Dense conglomerate localizado en la piel de la región pélvica derecha.

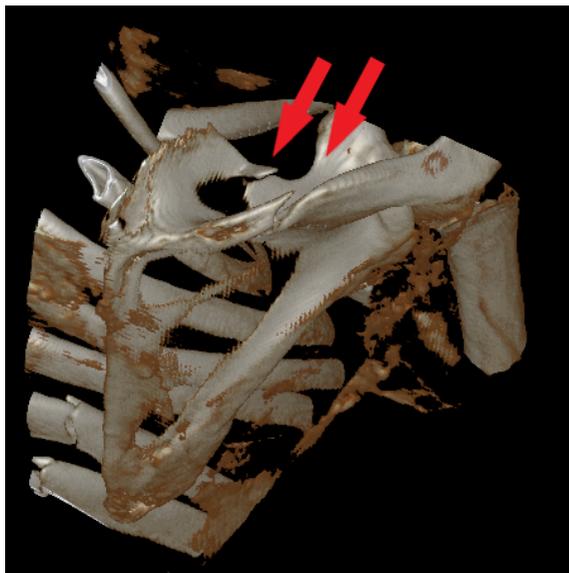
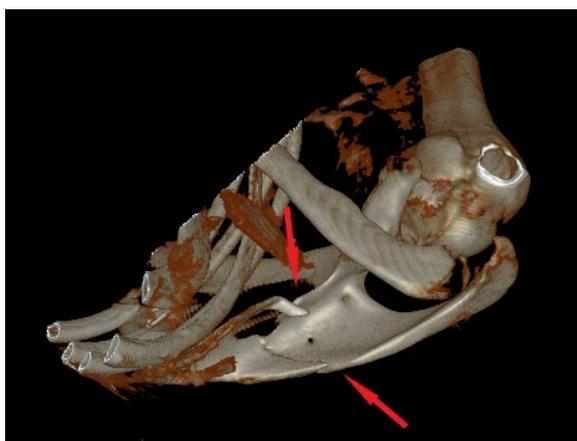
Fractura de la vértebra cervical 7 y del extremo superior de la escápula en la proyección del surco de la escápula con desplazamiento (señalado por la flecha).

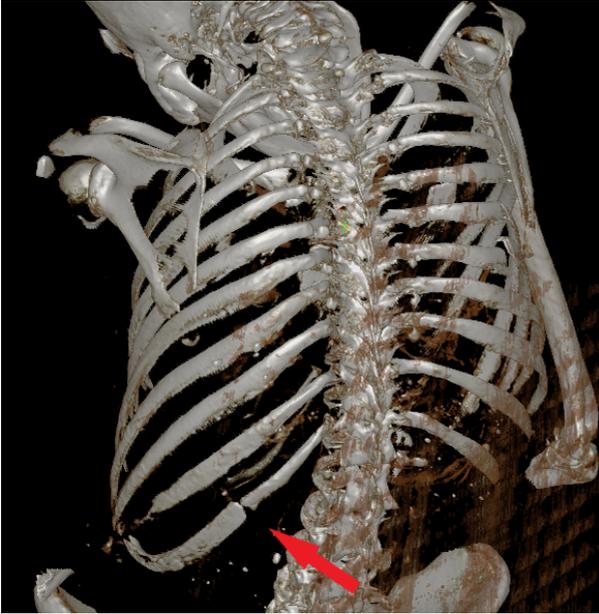
Fractura del cuerpo del 11.º rib, lado izquierdo.

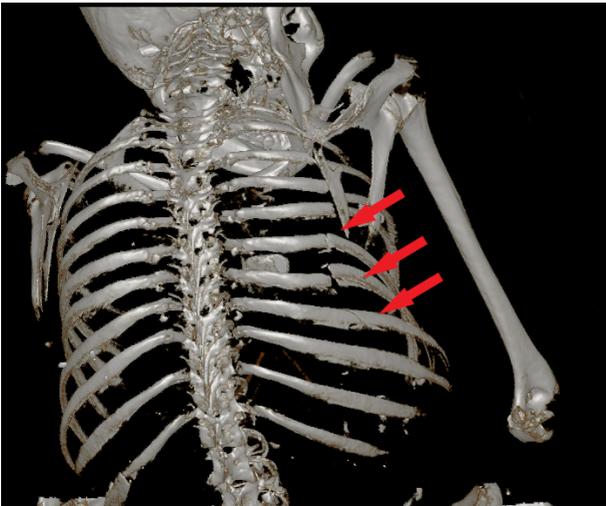
Fracturas de las vértebras lumbares 6, 7 y 8 derechas.

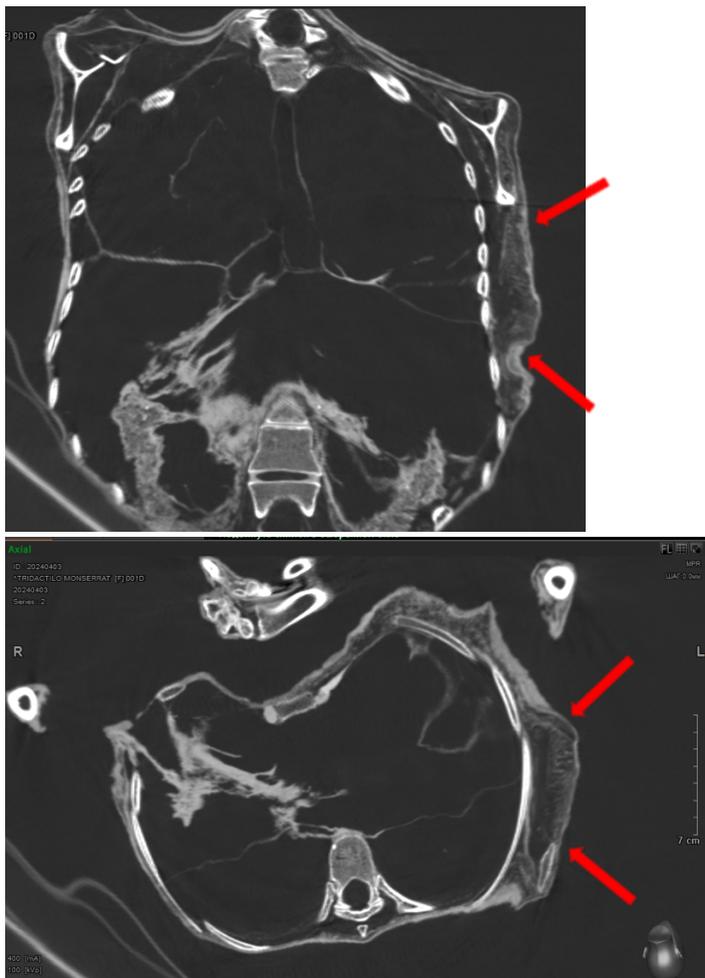
Imágenes de TC, vista frontal y reformateo horizontal. Las flechas indican un aumento del volumen de los tejidos en la superficie lateral del tórax, a la izquierda.

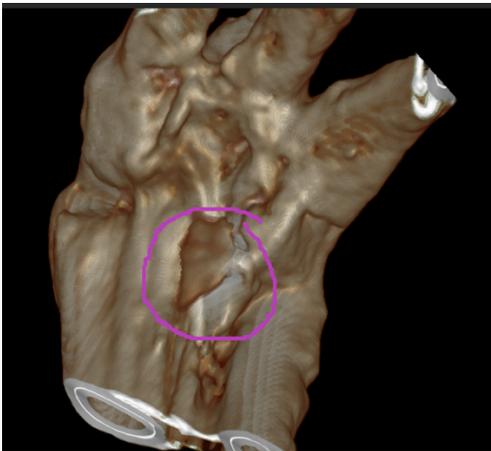
Reconstrucción de cuerpo extraño en la mano izquierda.

En la mano izquierda de Montserrat, en la parte trasera de la mano derecha y en el pecho se detectan cuerpos extraños de aspecto metálico.

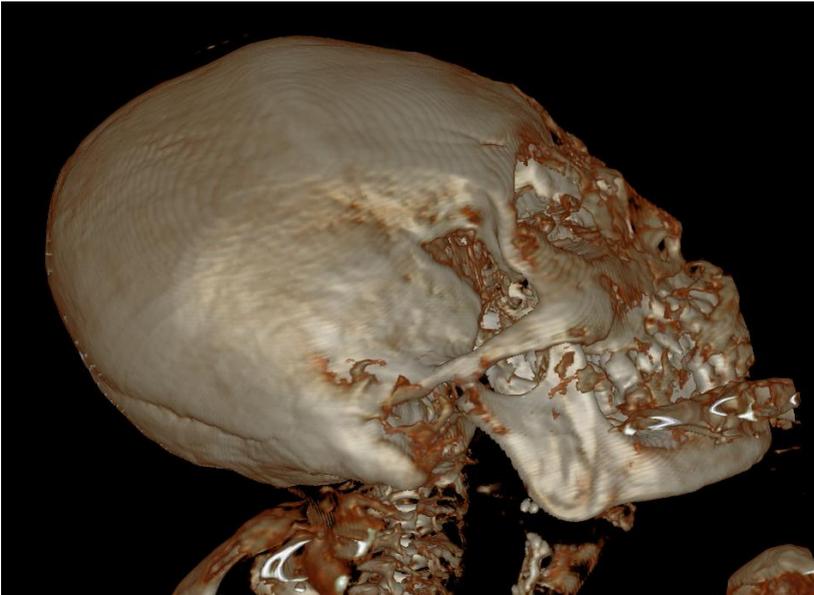
La vista lateral del cráneo de María (reconstrucción sin tejidos blandos, procesamiento posterior) revela que los ojos están cerrados y se distinguen las estructuras del órbita, incluida la eycula, los músculos y los nervios. Las fosas oculares son horizontales y hay evidencia de edema en la zona de las cejas y las pestañas del párpado superior e inferior del ojo izquierdo.

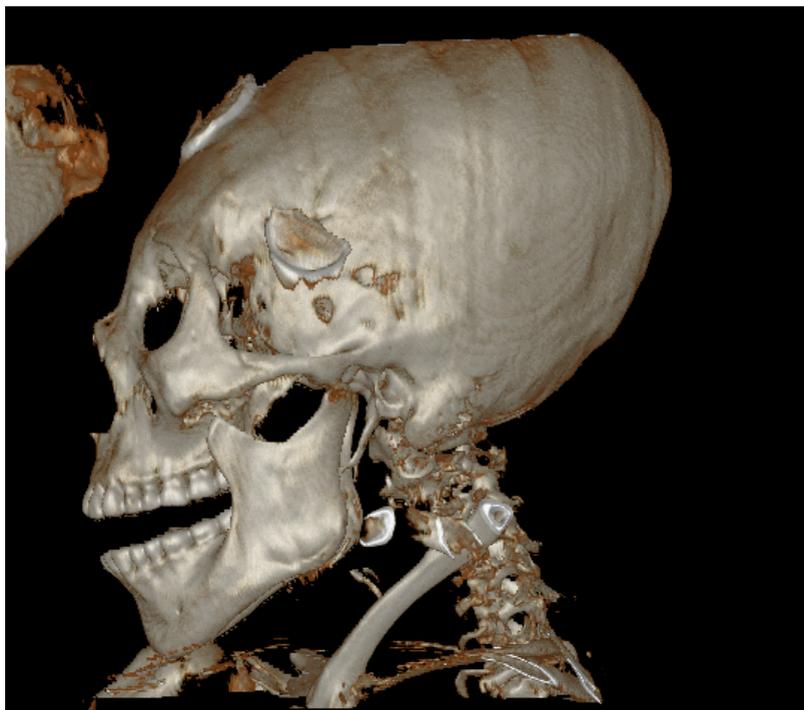
Montserrat: vista lateral del cráneo (procesamiento posterior).

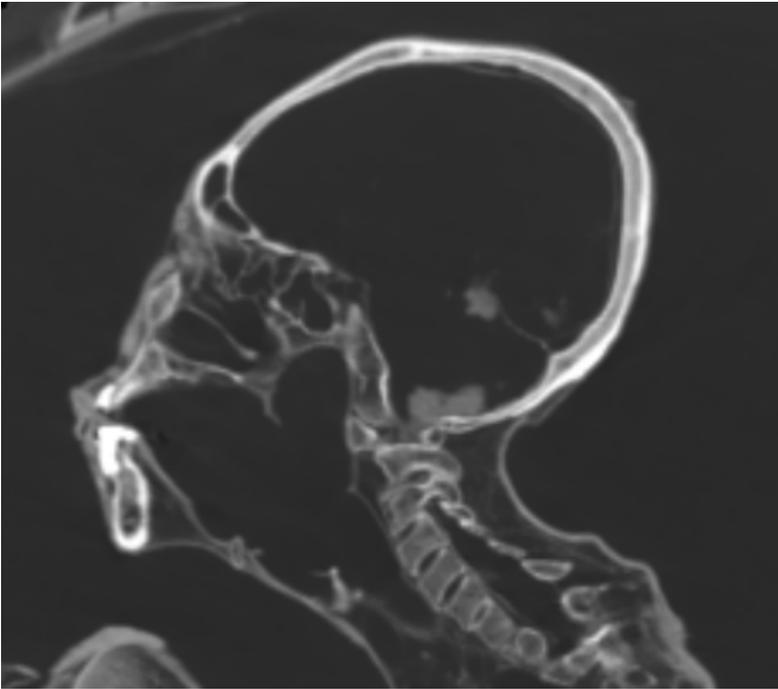
Una tomografía computarizada en el plano sagital revela la presencia de fragmentos minerales en la zona entre el ojo y el párpado. La nariz de María es de tamaño medio. Hay una inflamación en la región de la puente nasal, acompañada de una curvatura nasal hacia la derecha. La boca está cerrada y de tamaño medio. Los labios se consideran finos. También es notable la presencia de inflamación en el labio superior izquierdo.

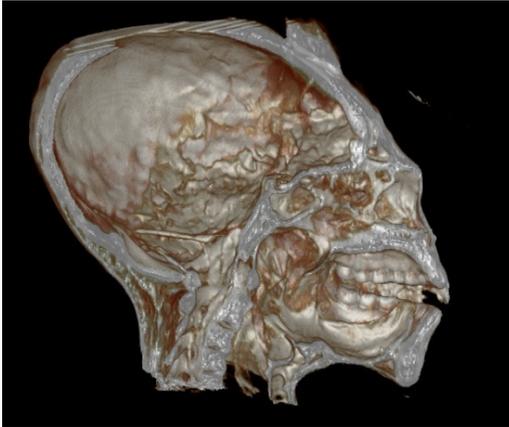
Reconstrucción craneo.

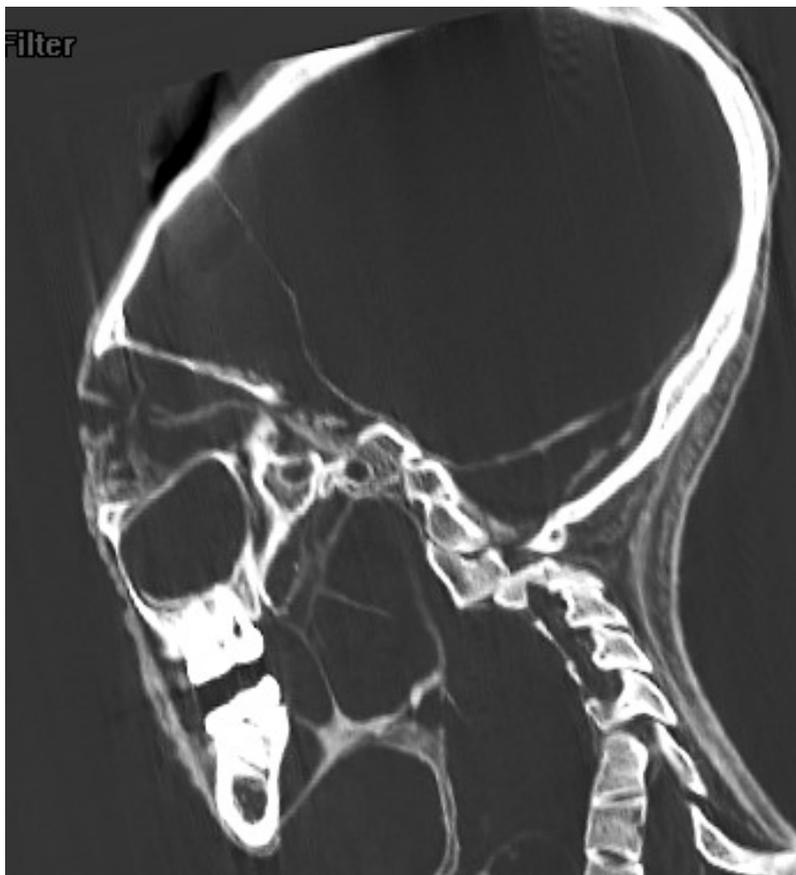
Estructuras orbitarias: pantalla de TC en oblicuo, vista sagital reformatada, pasando por el centro de la órbita derecha. Se observan las estructuras de la órbita: un ojo seco y el nervio óptico.

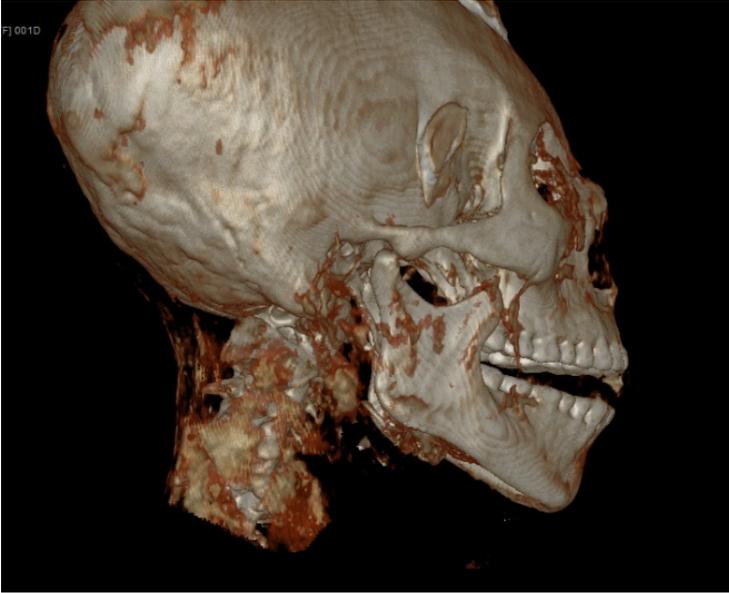
Canal auditivo externo. Reconstrucción sin tejido blando.

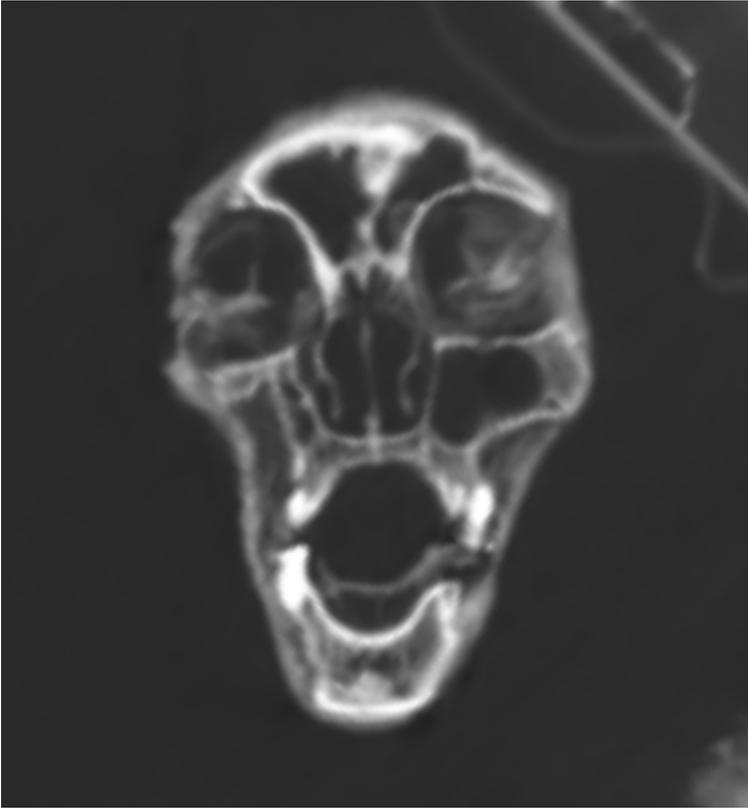
A continuación se muestra un escáner CT en plano frontal. La imagen se ha tomado a la altura de los premolares. La pantalla del escáner muestra las estructuras de los contenidos del seno maxilar, incluido el globo ocular.

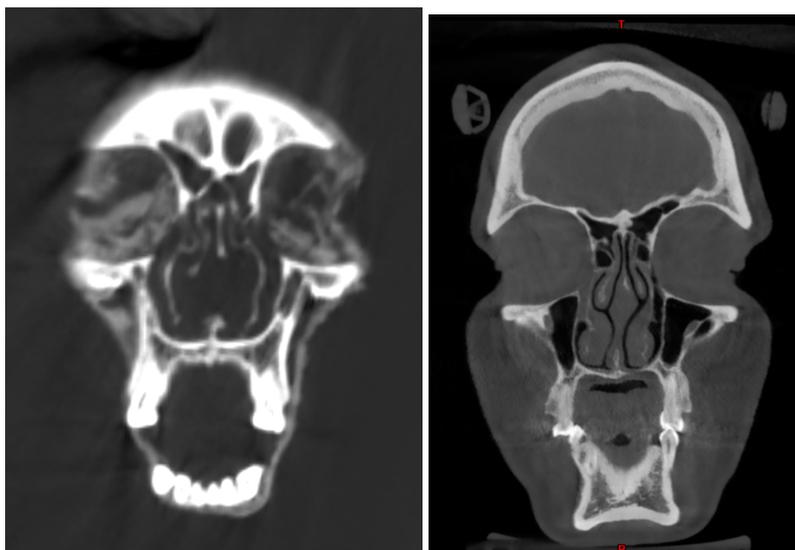
CT a nivel de premolar.

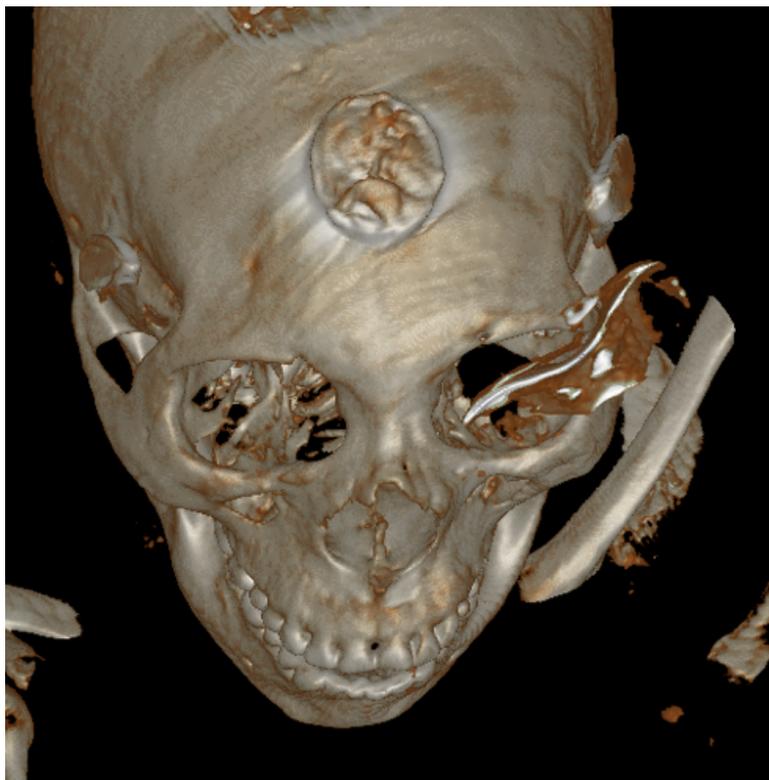
Las glándulas nasolacrimales se dilatan notablemente, originándose en el ángulo interno del ojo y abriéndose en la fosa nasal inferior, como es habitual.

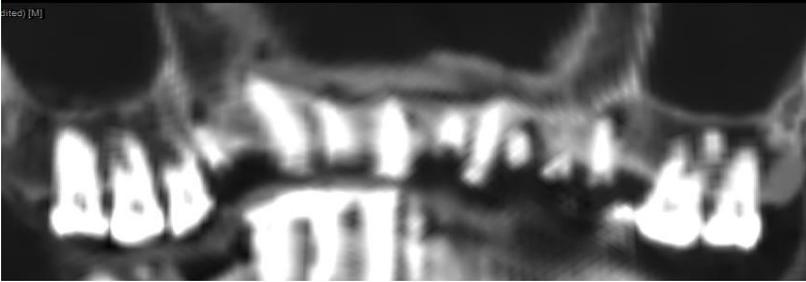
En la parte superior del maxilar se observan tres molares en el lado derecho y dos en el izquierdo. El resto de los dientes están destruidos y presentan caries y periodontitis en los ápices de las raíces.

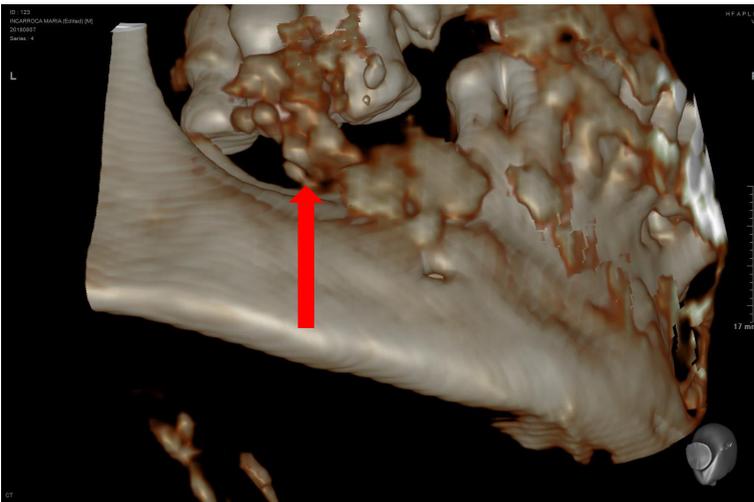
La acumulación de minerales se encuentra entre las piezas dentales y la membrana mucosa del lado derecho de la cara.

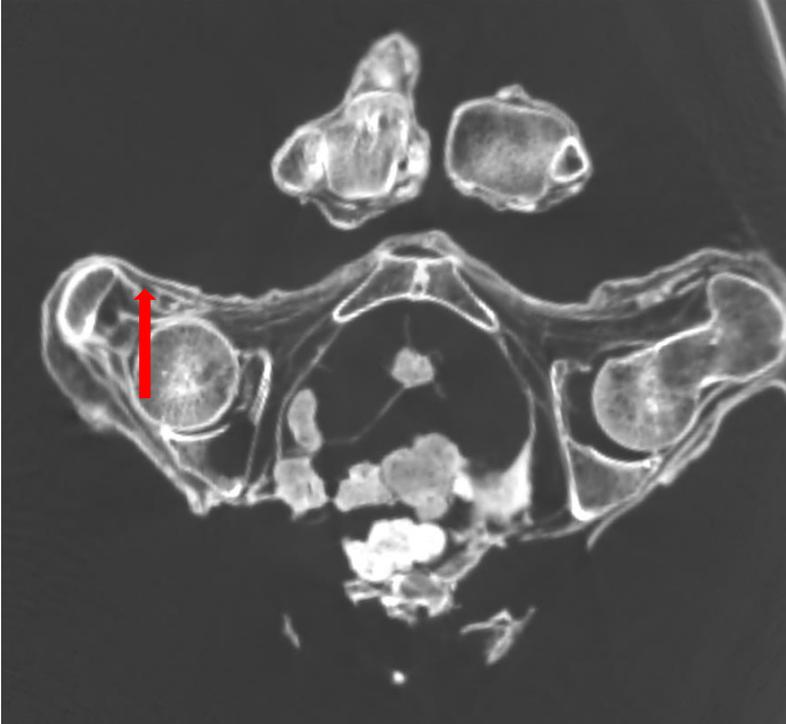
Destruction of bone tissue (horizontal plane))

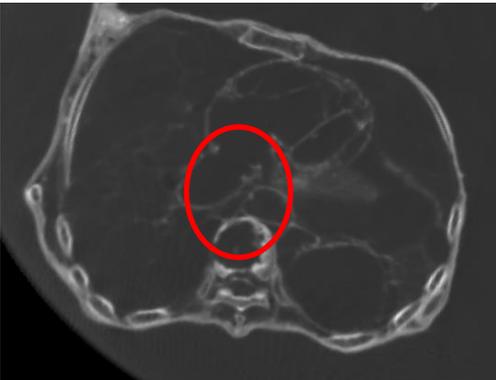
Se evidencia el desplazamiento de los cuerpos de las vértebras torácicas segunda y tercera, así como el edema de la disca interarticular, indicado por la flecha. Se observa la presencia de una cavidad en la región del cuerpo de la séptima vértebra torácica (señalada) (plano sagital). La dislocación de las vértebras torácicas II y III es evidente, acompañada de edema de la cápsula articular. Se observa una cavidad correspondiente a un hemangioma en la región del cuerpo de la séptima vértebra torácica. Se ha identificado una cavidad en la región del cuerpo de la séptima vértebra torácica (plano

horizontal). Se ha llevado a cabo una reconstrucción panorámica de la columna vertebral, así como una tomografía computarizada (TC) de la séptima vértebra torácica en plano horizontal.

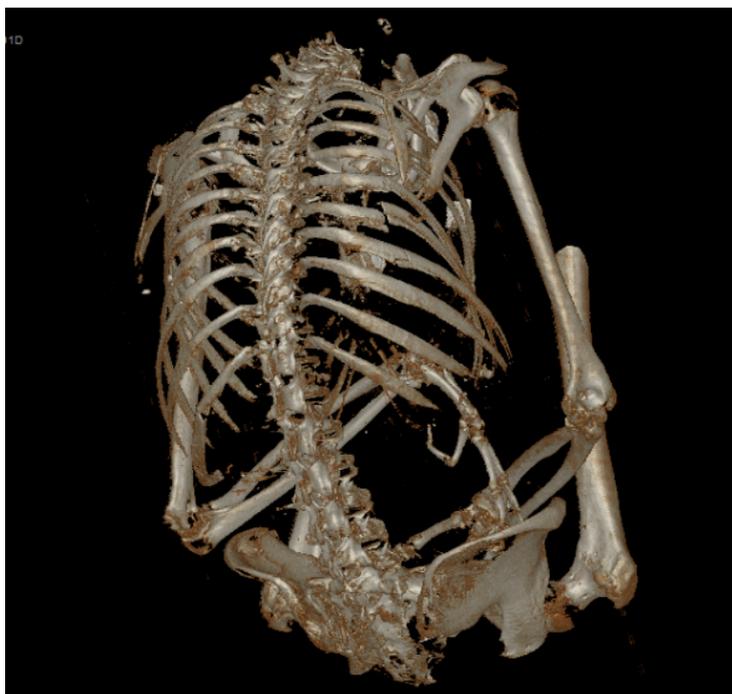
Se procedió a la reconstrucción de la columna vertebral torácica y lumbar.

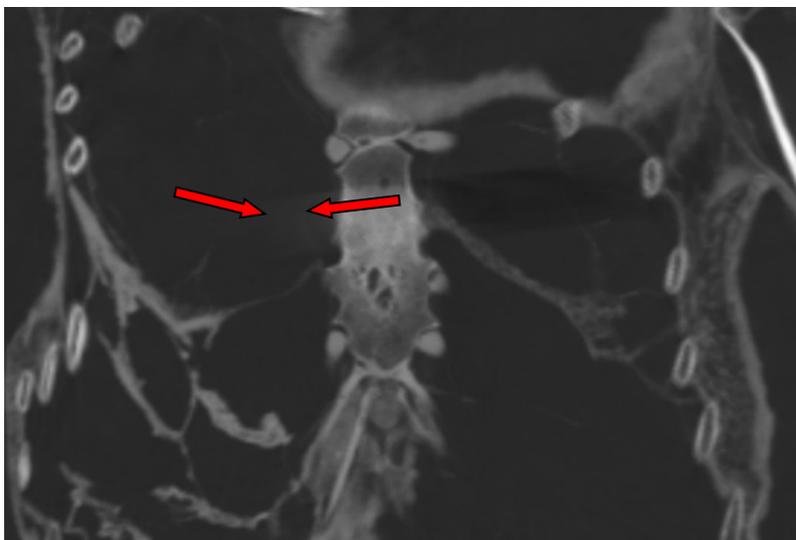
La imagen obtenida a través de la realización de una tomografía axial computarizada (TAC) muestra la estructura del esternón, presentando cavidades.

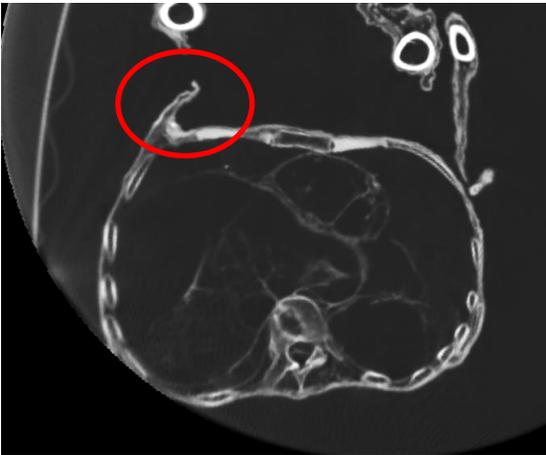
En el lado derecho, a nivel del cuarto espacio intercostal, se observa una pliegue cutáneo, el cual, en términos de apariencia y localización, se asemeja a la glándula mamaria. La nipple no está claramente delineada. En el lado izquierdo, la glándula mamaria no es visible.

Se procedió a la reconstrucción y al estudio mediante tomografía computarizada (TC) del tejido mamario, en un corte horizontal del lado derecho.

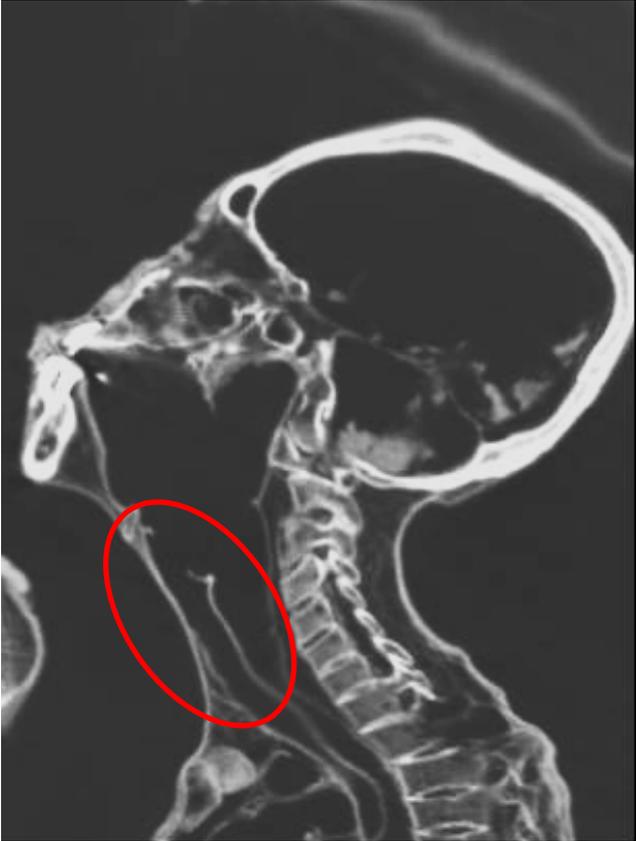
Se ha procedido a la reformulación del corte axial CT. El conjunto formado por la laringe, la faringe y el esófago superior se hallan unidos por una estructura ovalada.

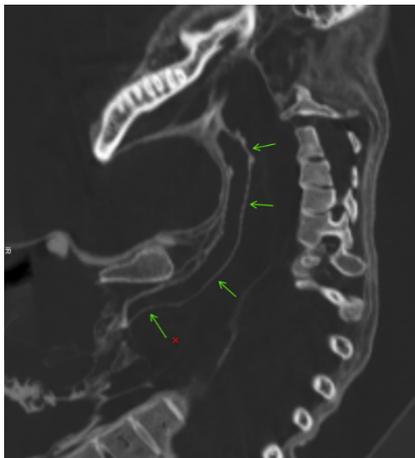
En el presente estudio, se ha observado que la presencia de anillos cartilagosos en las células traqueales se hace evidente durante la inspección de la región cervical, lo que facilita su identificación.

La imagen obtenida corresponde a una tomografía computarizada (TC) en plano oblicuo sagital. La pared posterior de la tráquea se indica mediante las flechas. El

lumen del esófago se delimita posteriormente a la tráquea. Se ha observado que, durante el proceso de momificación, se produce un aplastamiento de las capas de tejido que se encuentran alrededor de la columna vertebral y la región del cuello. Se postula que este fenómeno da lugar a la distensión de las fibras musculares del esófago, las cuales exhiben una marcada expansión en las imágenes por tomografía computarizada.

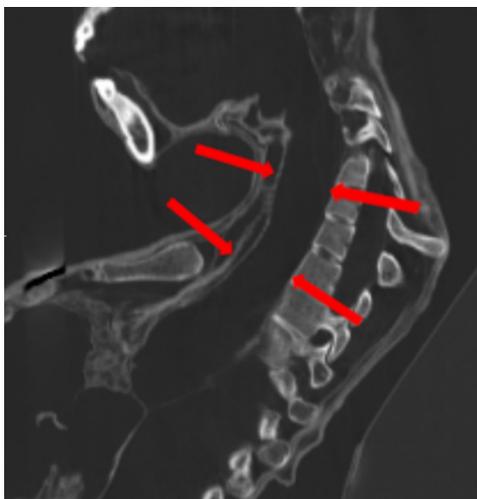
CT en su modo axial, que permite la visualización del área en forma de corte transversal. Las paredes de la tráquea se indican mediante flechas.

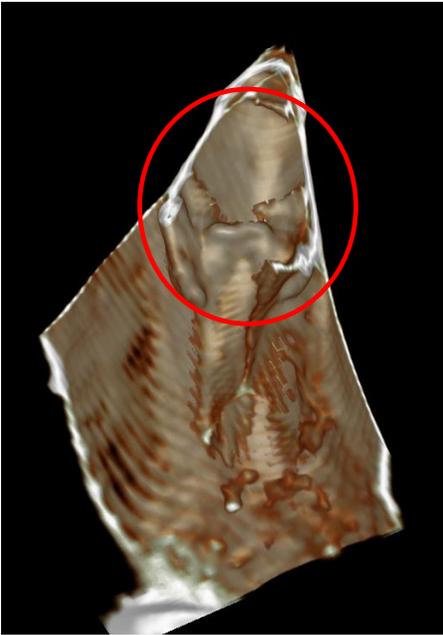
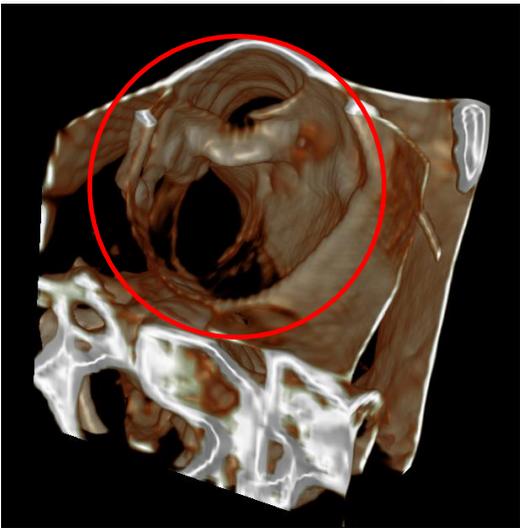
Reconstrucción de la epiglottis, la entrada de la traquea y el esófago.

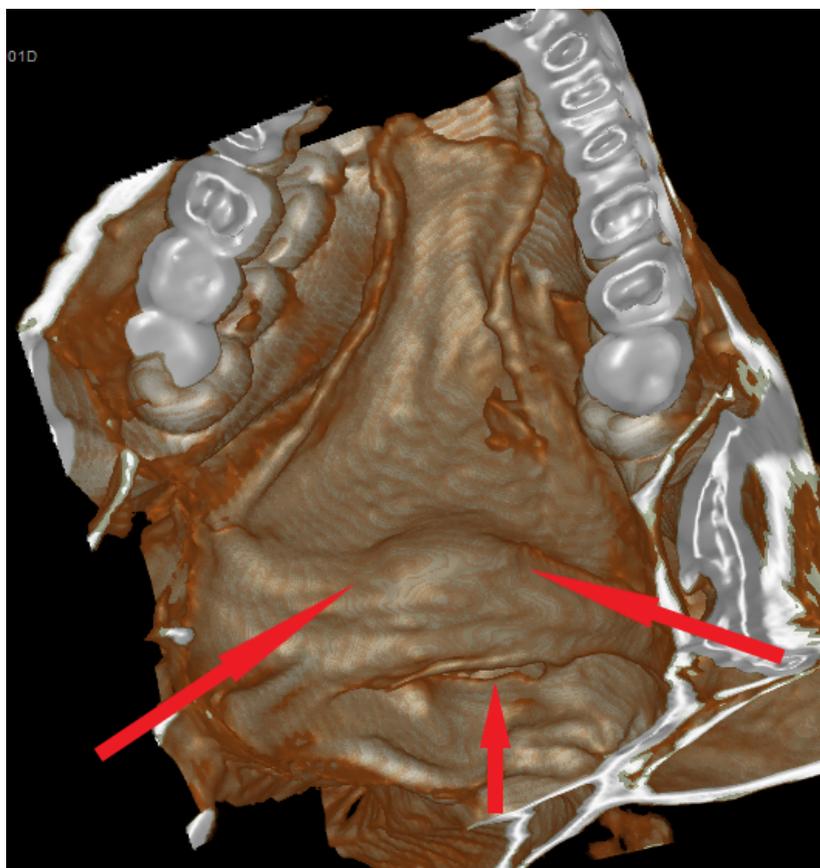
El procesamiento posterior permite distinguir entre la epiglottis y la entrada a la tráquea y el esófago.

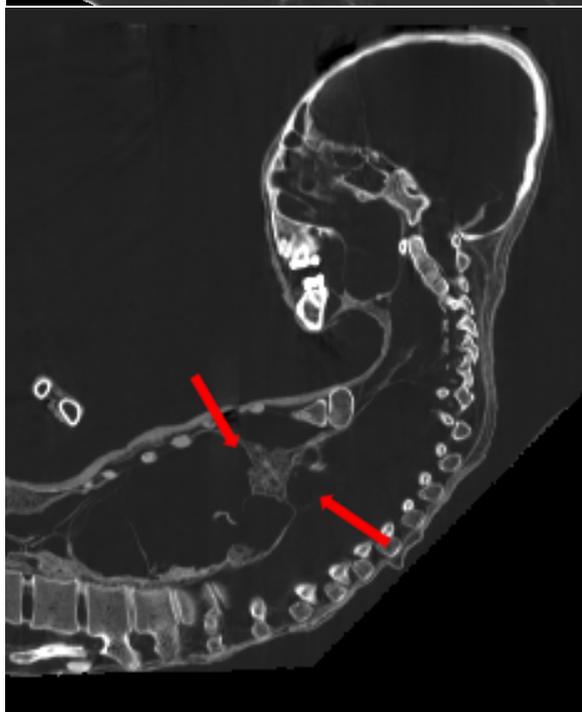
CT de corte transversal y en corte sagital muestran la ubicación del corazón, indicada por las flechas. La silueta cardíaca es discernible en la región torácica; sin embargo, las cavidades cardíacas permanecen indistintas debido al colapso del corazón, el cual se observa como una agrupación de tejidos. Este fenómeno, denominado «el último aliento del corazón», ha sido observado en casos de fallecimiento súbito por problemas cardíacos, comúnmente caracterizado por una parada cardíaca.

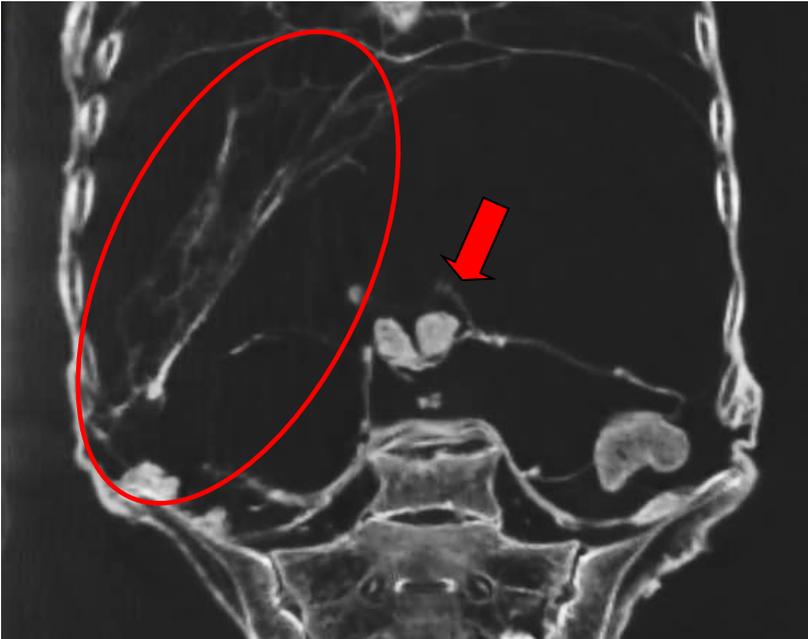
La única manera de determinar la presencia del hígado (ver área delimitada en el recuadro) es realizar una exhaustiva exploración de la cavidad abdominal. Durante el proceso de deshidratación, la sustancia experimenta una modificación en su conformación y estructura, mientras que su ubicación permanece invariable.

CT del abdomen, en la cual se muestra la vista frontal.

Una observación más exhaustiva permite identificar la presencia de inclusiones fecales densas en el mesenterio y los intestinos. La búsqueda de riñones no arrojó resultados, lo que sugiere que este fenómeno podría ser atribuible a dos factores principales: su reducido tamaño y la compresión resultante de la deshidratación. La ubicación de estos sujetos en el espacio extraperitoneal, en lugar del intraabdominal, dificulta su diferenciación posterior a la deshidratación.

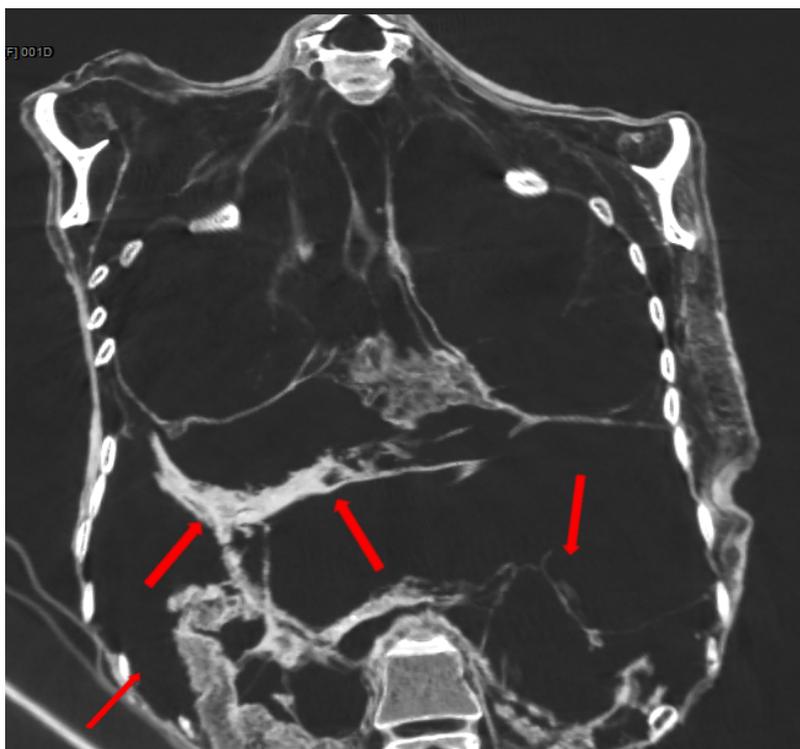
La imagen obtenida mediante la realización de una tomografía computarizada en la dirección frontal muestra la presencia de tejido hepático, así como de tejido del colon ascendente y tejido mesentérico, como se indica mediante la indicación de las flechas. Como se indicó anteriormente, tras la evaluación del órgano, se evidenció una ruptura tisular en el área del 5-6 rib (probablemente una herida por arma blanca). En casos de deshidratación, la visualización de la lesión se ve potenciada debido a la divergencia de los bordes.

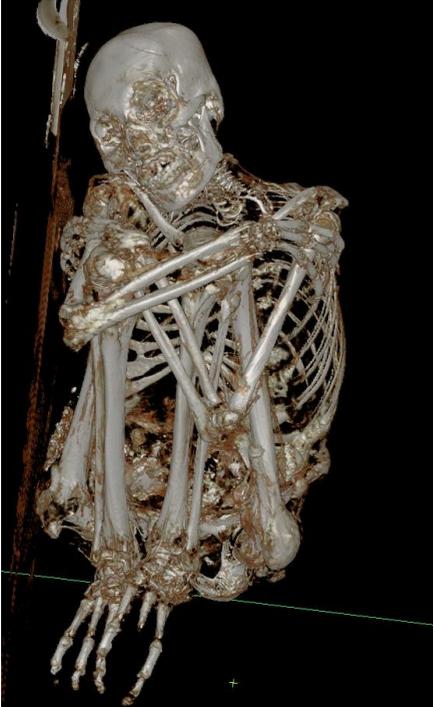
La estructura ósea del tórax, el hombro y el antebrazo, así como sus respectivas articulaciones, exhiben una disposición anatómica característica.

Se procedió a la reconstrucción postprocesada del esqueleto de María.

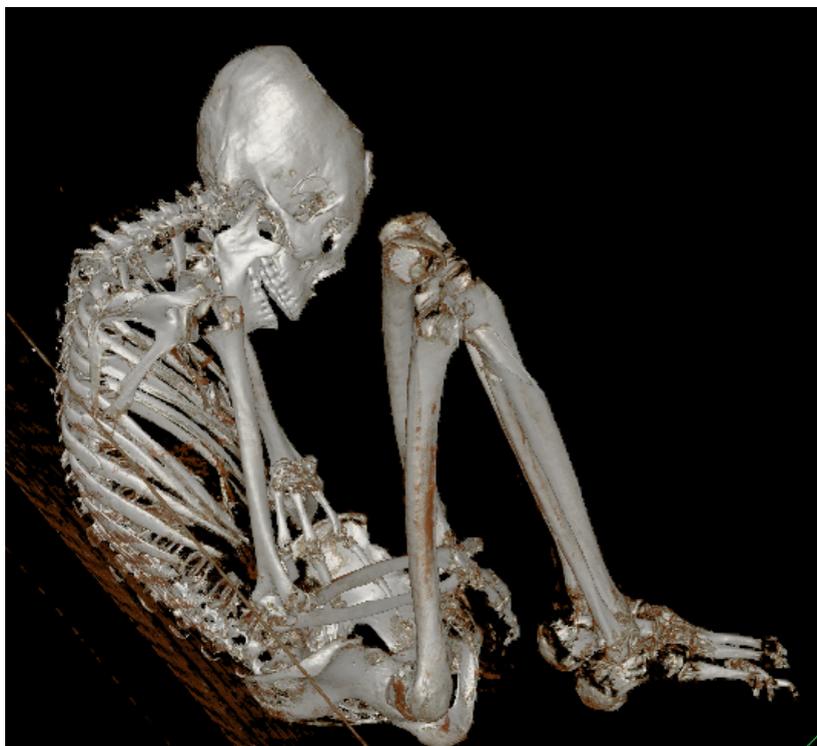
La estructura ósea de la clavícula, el hueso del omóplato, el hombro, el antebrazo y sus articulaciones exhiben una disposición anatómica caracterizada por su configuración clásica.

Se ha realizado la reconstrucción posprocesada del esqueleto de Montserrat.

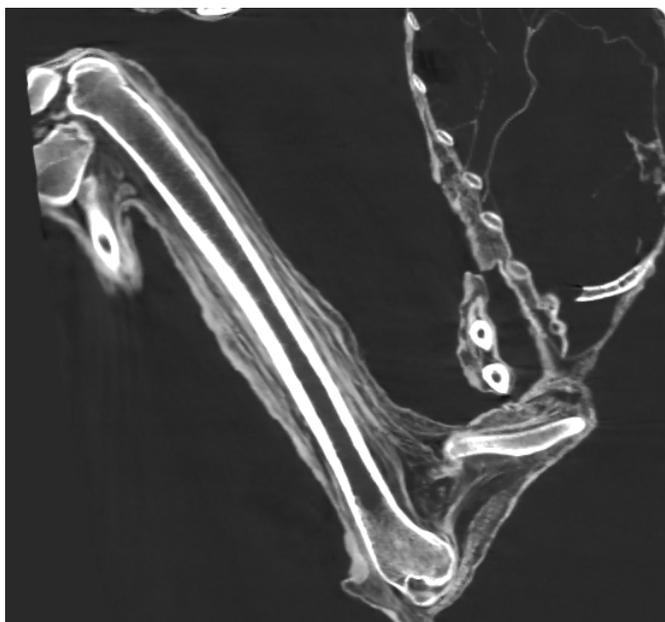
CT de las articulaciones del fémur.

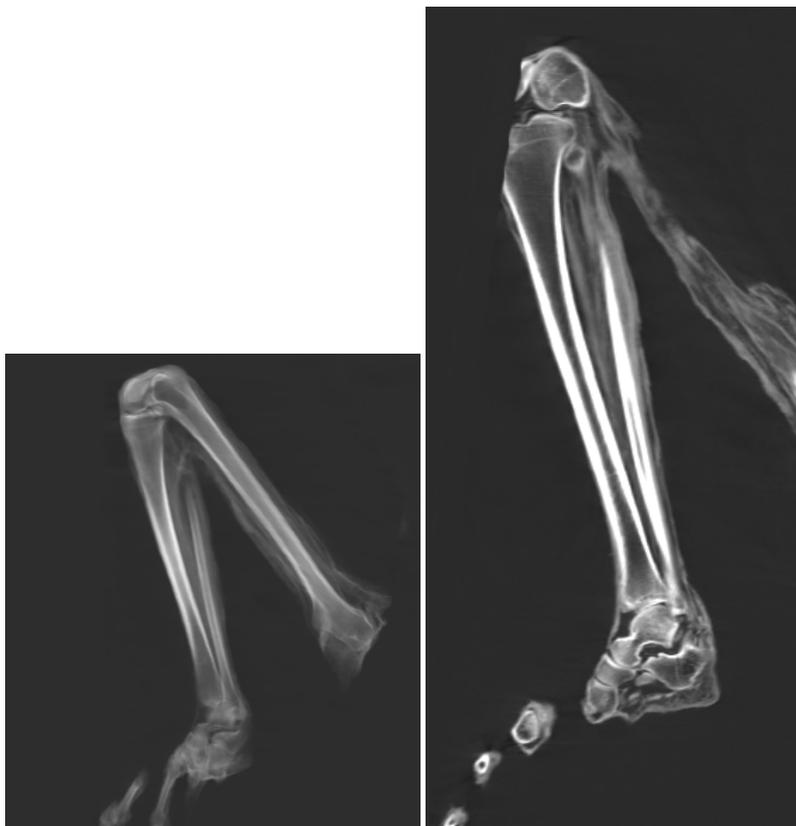
Las imágenes que se muestran a continuación representan una tomografía computarizada (TC) de las siguientes partes anatómicas: la articulación del tobillo, la fibula y la tibia del miembro inferior izquierdo, y la articulación del talón.

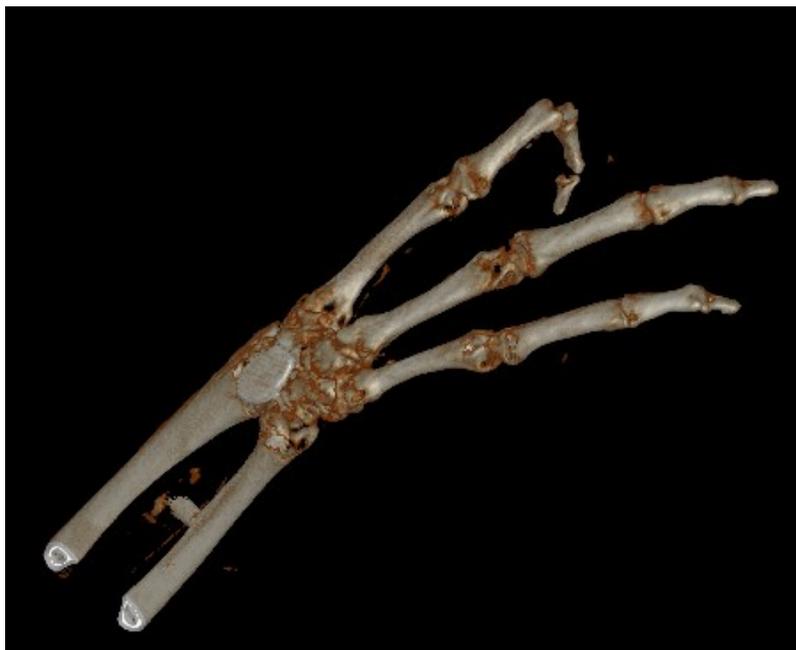
Los huesos carpales presentan una configuración y completitud normales, y están compuestos por ocho pequeñas piezas óseas. En contraposición a la disposición estándar observada en la anatomía clásica, los huesos metacarpales exhiben una estructura incompleta, compuesta únicamente por tres elementos. El presente estudio tiene como objetivo principal la descripción de la morfología ósea en el contexto de la especie humana. Se ha observado que los huesos en cuestión presentan características morfológicas distintivas que los distinguen de otras especies. La extremidad superior se compone de tres dedos, cada uno de los cuales está constituido por tres falanges. En el presente estudio, se ha observado que los músculos interosseo dorsales y palmares están ausentes o presentan una reducción significativa. Esta condición podría sugerir una deficiencia en la capacidad de abducción y adducción de los dedos. Durante la fase de procesamiento postextracción de la extremidad, se evidencia una clara distinción entre los tendones flexores y extensores.

Se procedió a la reconstrucción del miembro superior derecho. Se ha identificado la presencia de un cuerpo extraño, presumiblemente metálico, en la zona del tobillo.

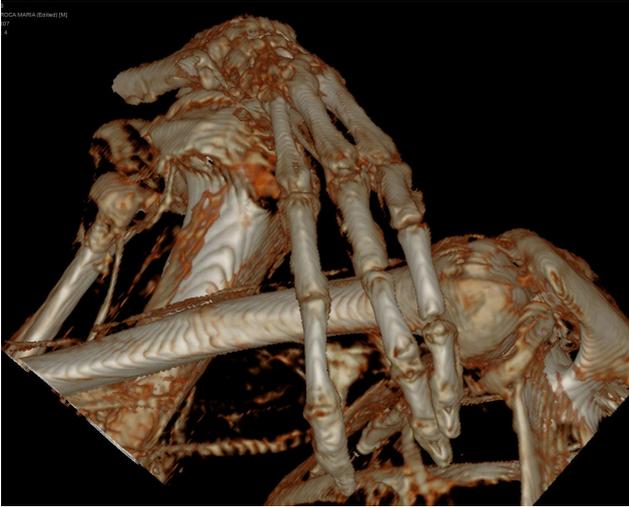
La reconstrucción del miembro superior derecho.

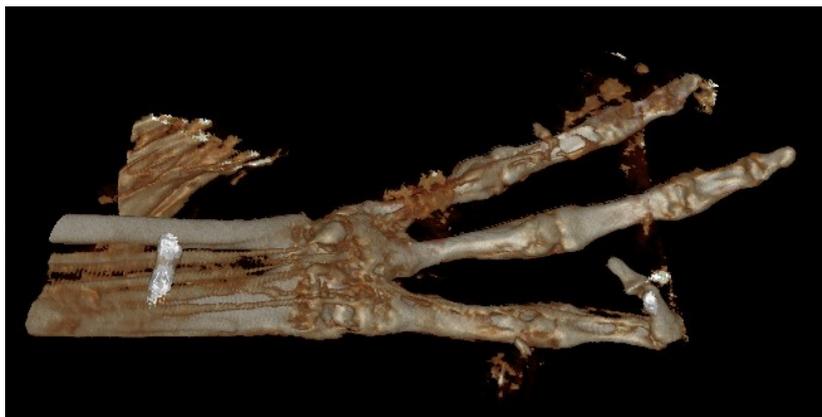
En el presente estudio se aborda la reconstrucción del miembro superior derecho. Palmar side.

El análisis posterior del procesamiento de datos evidencia la presencia de fibras tendinosas (flexoras?).
