Nazca Mummies análisis por TC.

Galetskaa D.V. MD, PhD.

Se presenta un detallado análisis de las tomografías computarizadas (TC) de dos momias únicas descubiertas en las cuevas de la región de Nazca. Para facilitar la comprensión, se han situado escaneos similares en las páginas opuestas del libro. El material está dirigido a todos los especialistas e interesados en general que deseen profundizar en este fenómeno único.

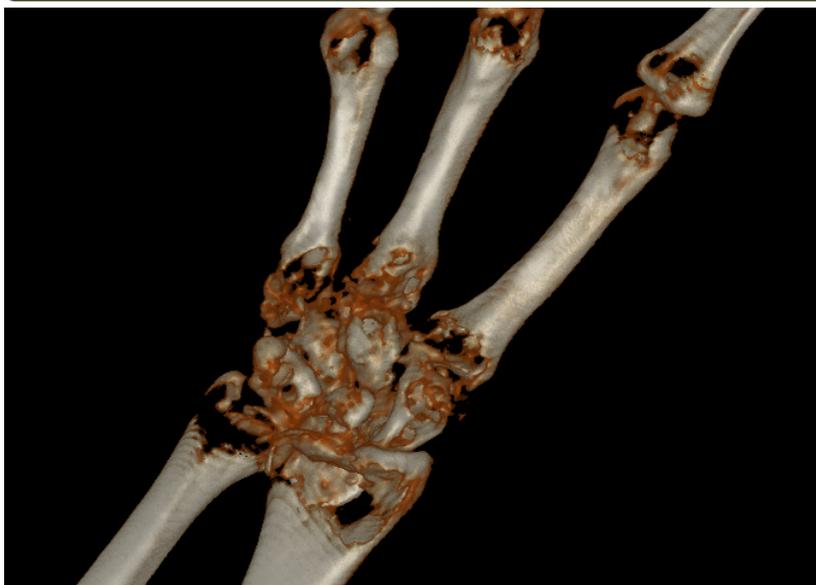
En el presente estudio se aborda el post-processing o reconstrucción del miembro superior derecho. En lo que respecta a la estructura ósea de la extremidad superior, se observa la presencia de los huesos de la muñeca y los metacarpos.

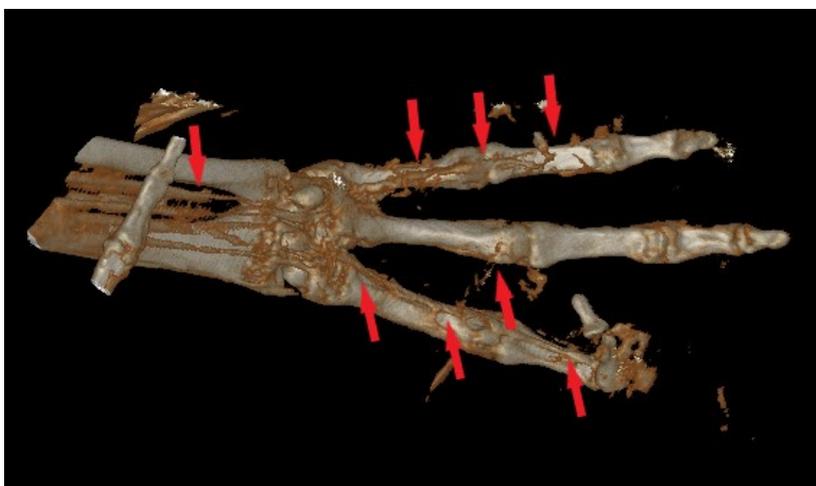
En el presente estudio se aborda el post-processing o reconstrucción del miembro superior derecho. Los músculos flexores de los dedos se indican mediante el uso de flechas. En el caso de la extremidad superior, se ha observado la ausencia de reconstrucción flexora en el dedo meñique.

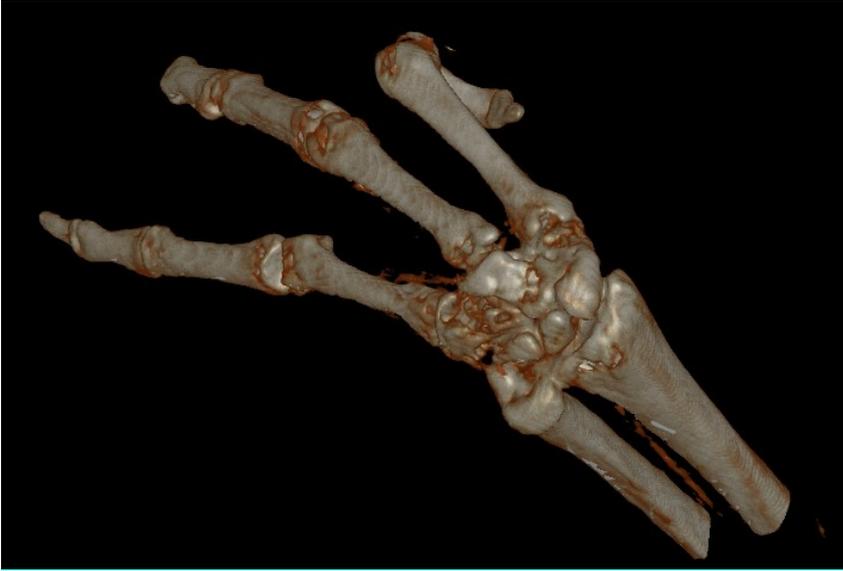
La reconstrucción por CT del lado izquierdo de la extremidad superior.

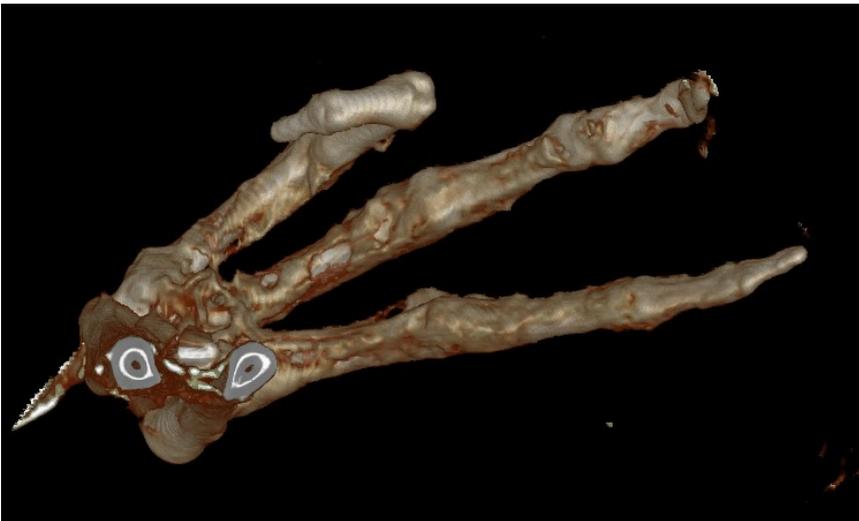
El lado derecho de la palma.

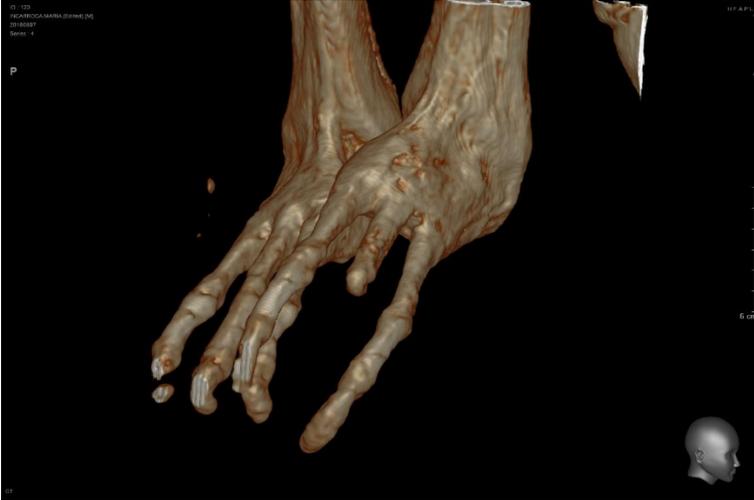
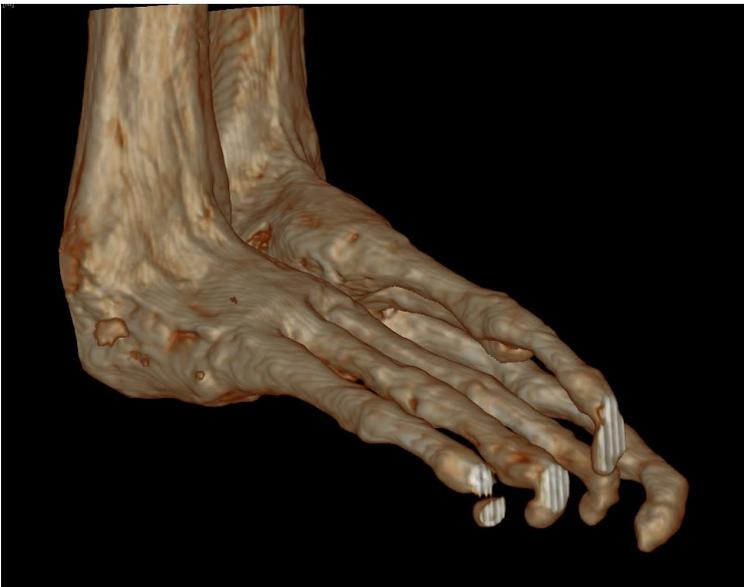
Tras una evaluación de la extremidad, se observa una protuberancia ósea en la región del talón que afecta predominantemente el miembro inferior izquierdo.

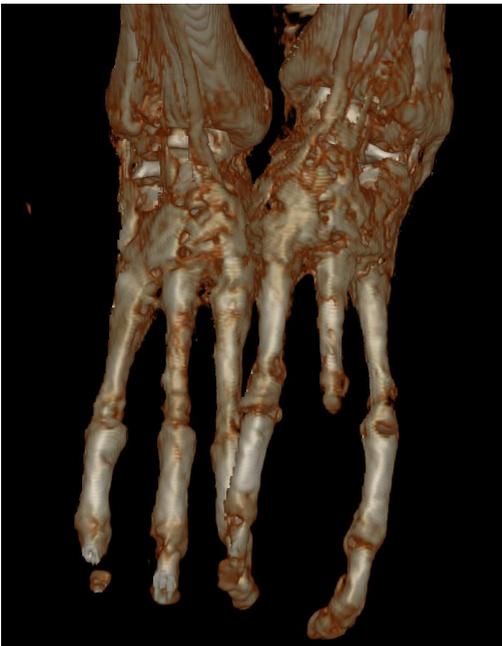
La ausencia de un calcáneo tuberoso prominente. Los huesos tarsales exhibieron una disposición y completitud normales, con un total de siete huesos observados. La presencia de sesamoid bony fue no detectada. Durante la fase de procesamiento posterior del pie, se observa la aparición de los tendones flexores y extensores, además del tendón calcáneo (Achilles), el cual se entrelaza con el calcáneo reducido.

Análisis del corte axial CT y el refinamiento posterior del modelo tridimensional para la planificación de la reconstrucción de la extremidad inferior.

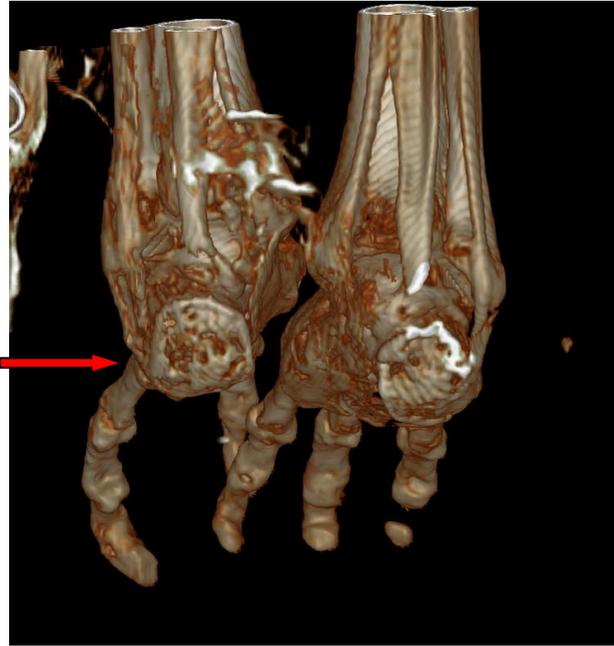
El tendón de Aquiles, también denominado tendón calcáneo o tendón del talón.

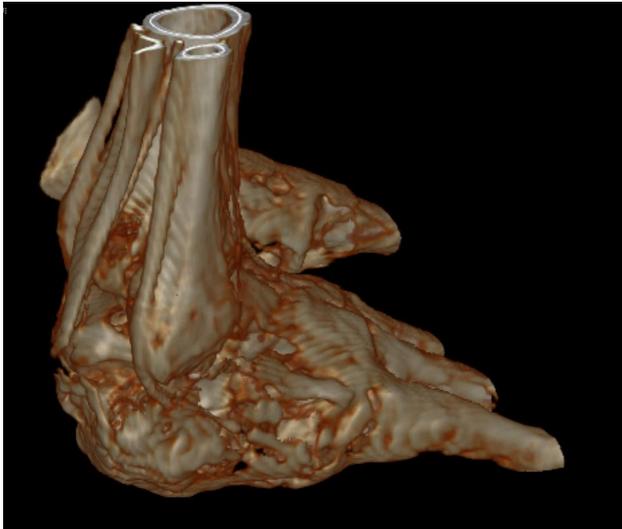
El tendón peroneus longus.

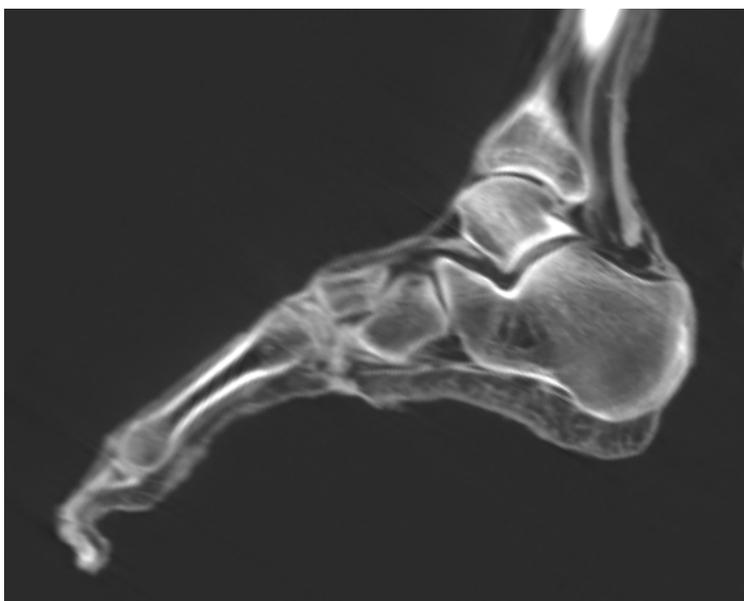
TC de la extremidad inferior, en la que se muestra la estructura del quinto dedo del pie. Se trata de una vista en corte sagital.

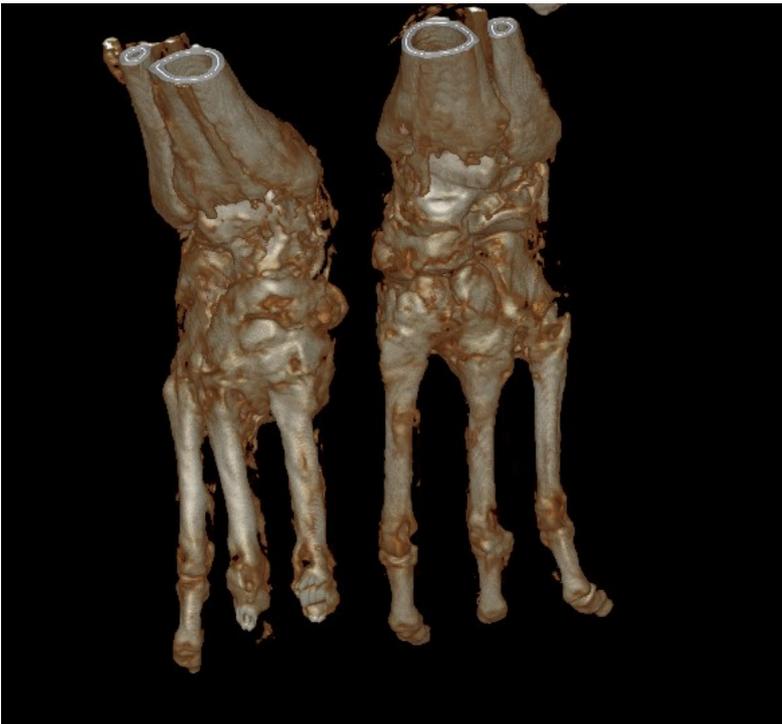
TC de la extremidad inferior en ambas orientaciones anatómicas, sagital y horizontal. Los huesos tarsales exhibieron una disposición y completitud normales, con un total de siete huesos observados. La presencia de sesamoid bony fue no detectada.

La reconstrucción de la extremidad inferior se lleva a cabo mediante un proceso de postprocesamiento. La adquisición de una imagen precisa de la articulación de los huesos tarsales resulta inviable debido a la presencia de tejido compacto en la proyección de las articulaciones.

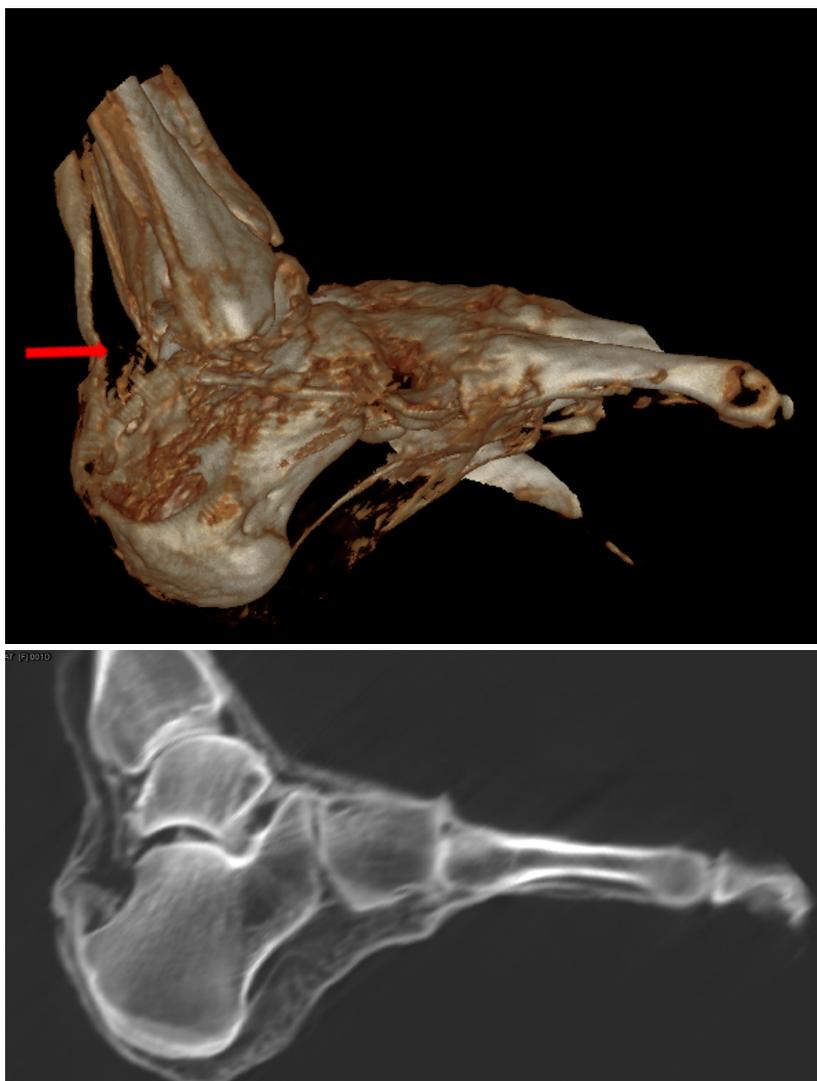
Una vez realizado el procesamiento posterior de la imagen, se hace visible la presencia de los tendones flexores y extensores, así como el tendón de Aquiles, el cual se encuentra entrelazado con la tuberosidad calcánea.

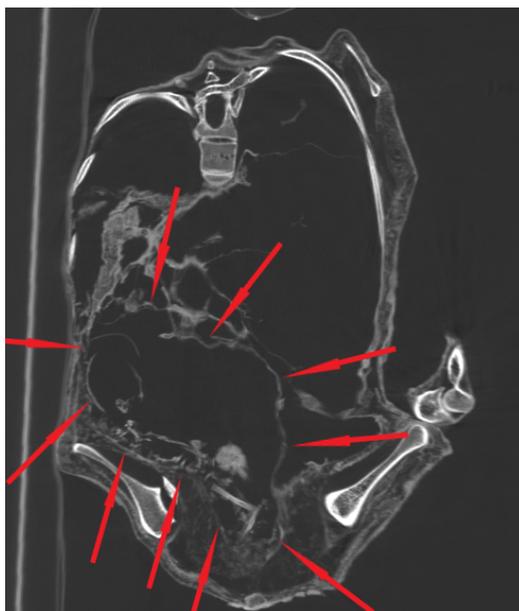
TC en frontal plane, un elemento de vital importancia en el campo de la ingeniería mecánica. Las fronteras uterinas se indican mediante la utilización de flechas.

El feto se encuentra localizado en el útero. Durante el proceso de desecación uterina, la masa muscular experimenta una reducción en su volumen, sin alterar su estructura tridimensional.

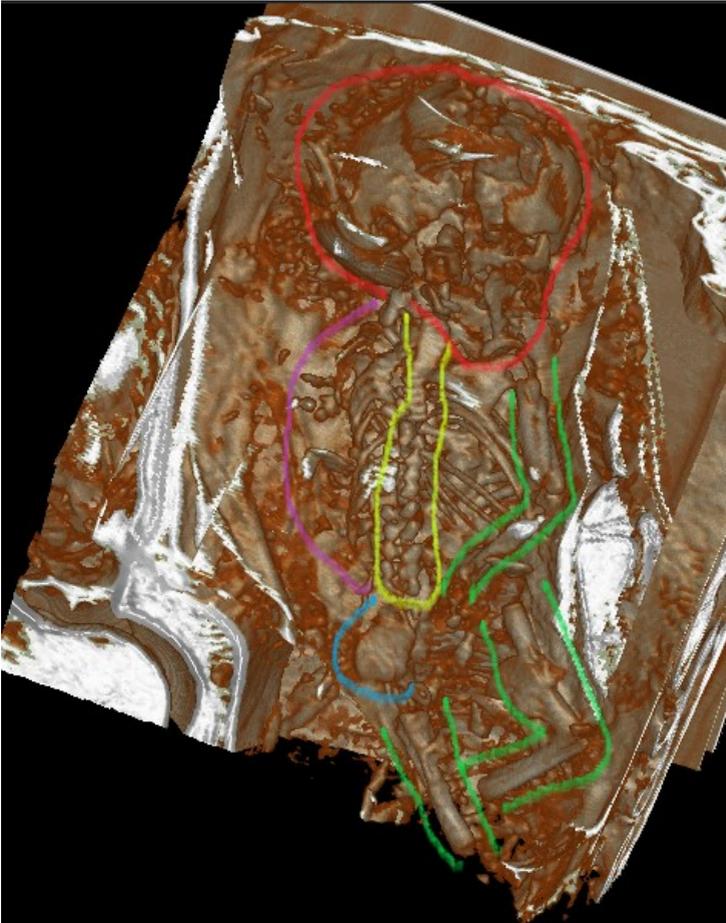
El presente estudio aborda la reconstrucción del feto, un tema de suma importancia en el campo de la medicina y las ciencias biológicas. El contorno craneal se señala en color rojo. El contorno del cuerpo se representa mediante el color púrpura. La escápula derecha es visible en la región del hombro. En la imagen se observan el húmero derecho y el cúbito izquierdo del miembro superior, así como el fémur y la tibia del miembro inferior izquierdo (flexionado). Estos elementos anatómicos se representan en color verde. La columna vertebral se representa en color amarillo. La porción más voluminosa del hueso ilion se muestra en color azul.

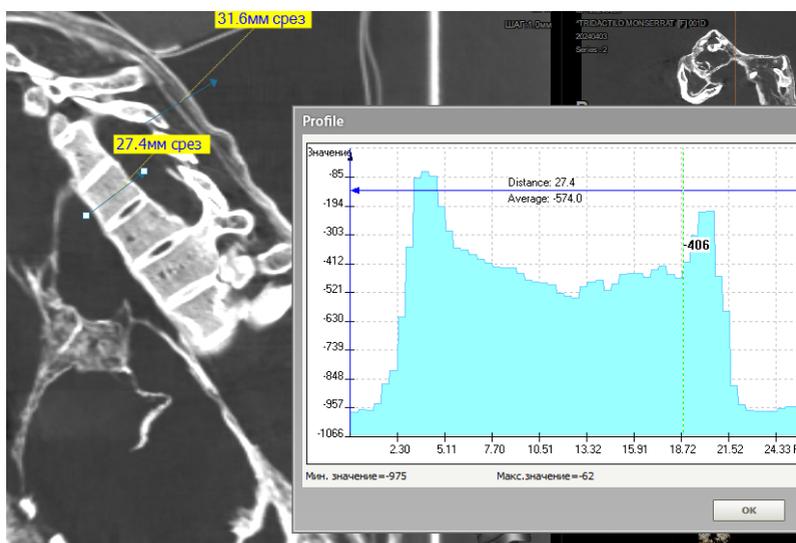
El rango de -62 a 200 HU (Hounsfield Units) corresponde a la densidad de la lámina cribosa de la vértebra. El rango de valores de -400 a -521 HU corresponde a la densidad de la sustancia esponjosa del cuerpo vertebral.

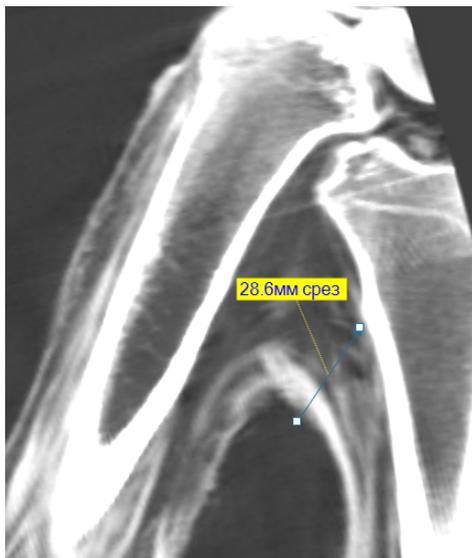
El rango de valores de 680...- 770 HU. se corresponde densidad de la el tejido muscular de la extremidad.

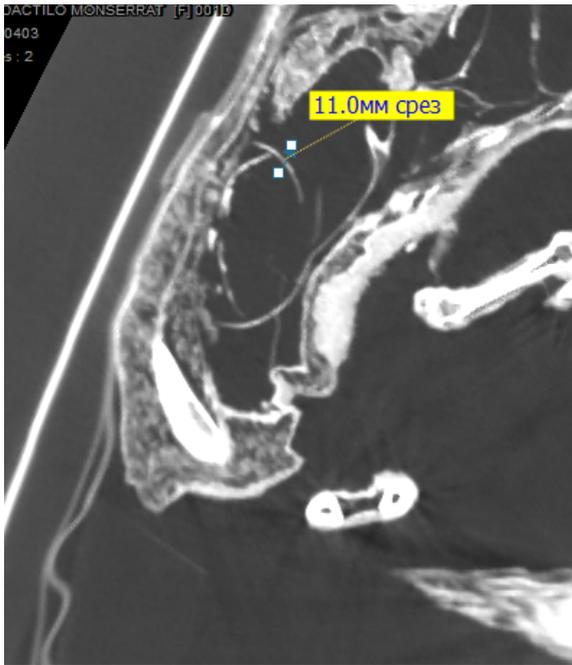
El rango de valores de -700...- 770 HU. se corresponde densidad del hueso frontal fetal.

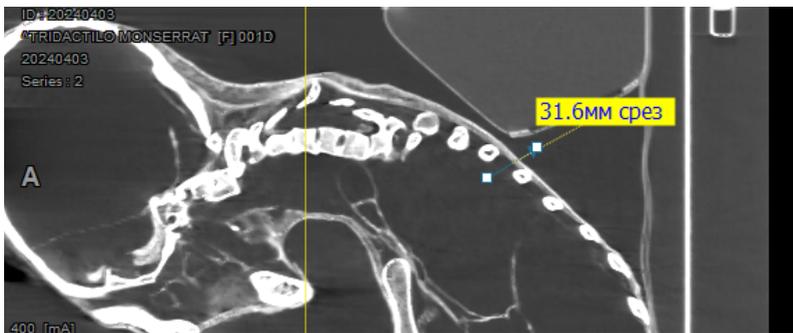
El rango de valores de -484...- 628 HU. se corresponde densidad de tejido cutáneo del área dorsal.

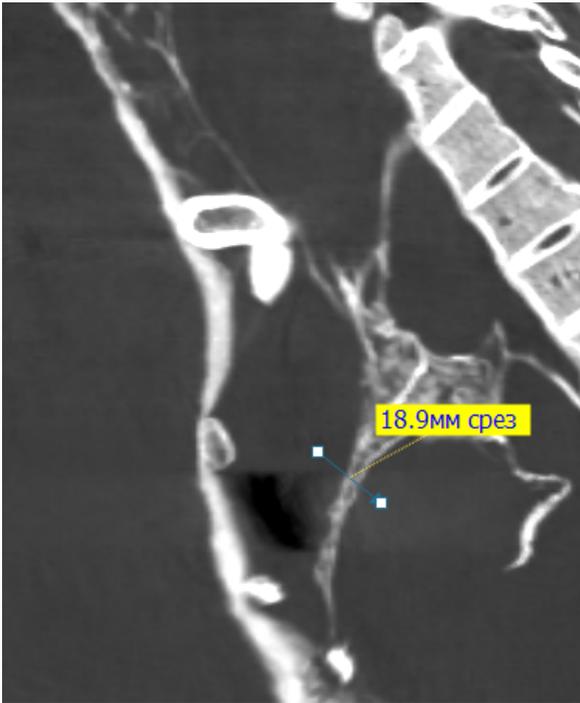
El rango de valores de $-600 \dots -719$ HU. se corresponde densidad de músculos diafragmáticos.

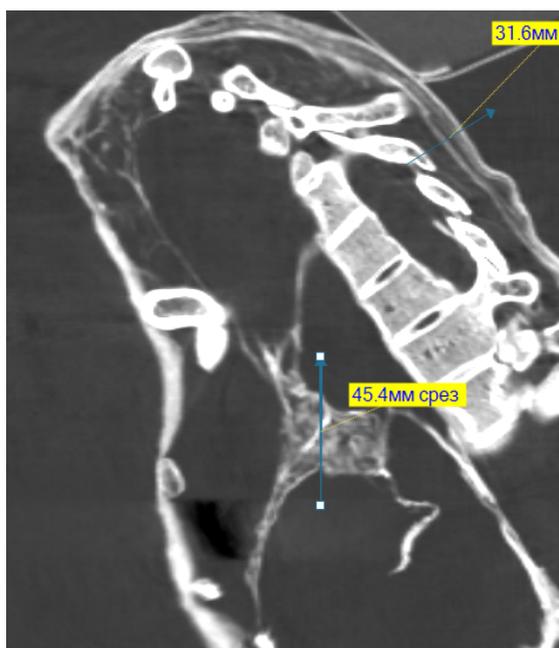
El rango de valores de -560...- 970 HU. se corresponde densidad de la tejido cardiaco.

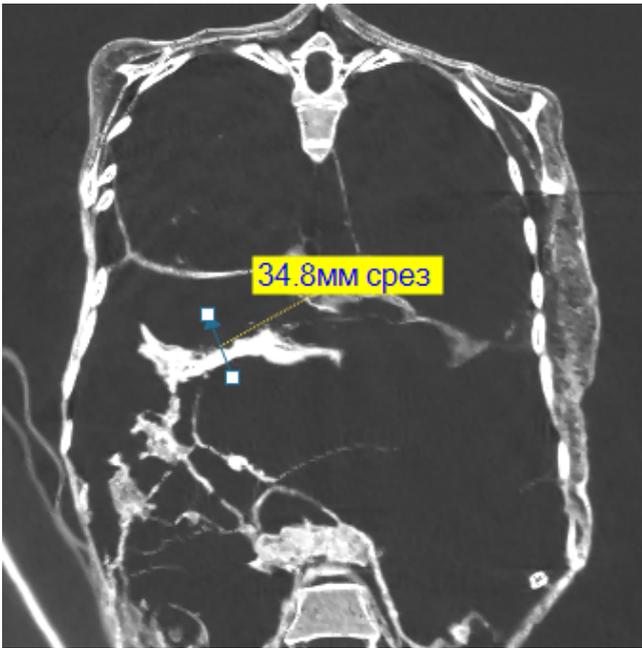
El rango de valores de 0...- 215 HU. se corresponde densidad del tejido hepático.
